# **Fák műszeres és vizuális vizsgálata**

**DIÓSD**

**GÁRDONYI GÉZA U. 2.**

**Budapest, 2026. augusztus 12.**

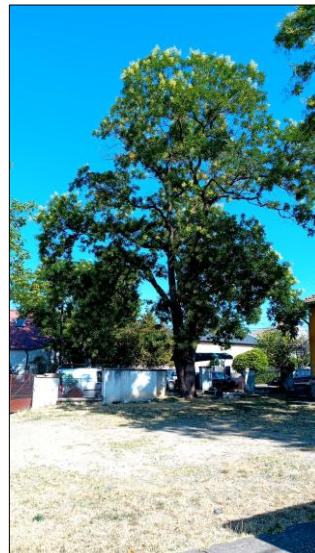
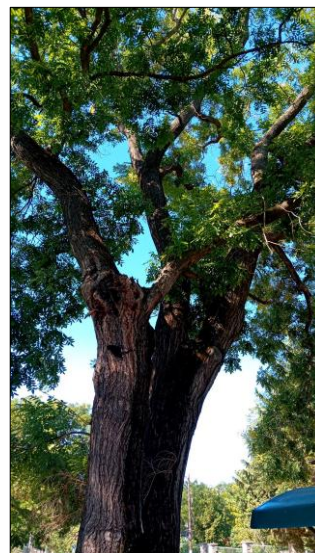
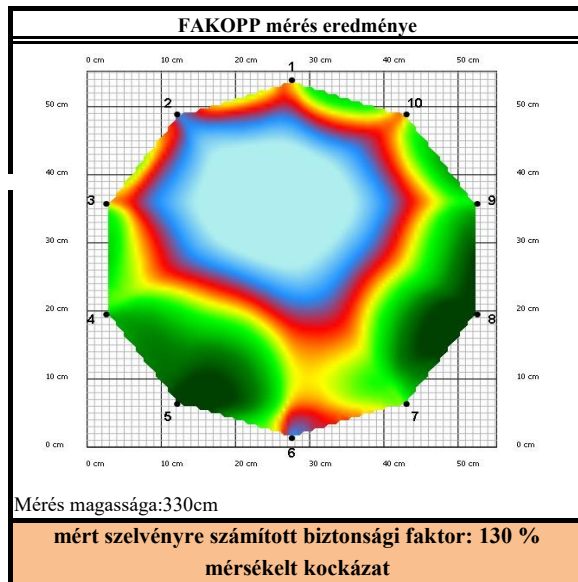
| Alapadatok | |
|---|---|
| Azonosító: | 1 |

| A gyökérzet és gyökérnyak állapota | |
|---|---|
| Közműakna és betonszegély a tő közelében, a kerítéslábazat is közel van | |

| Törzs állapota | |
|---|---|
| Alacsony törzs | |

| Korona és koronaalap állapota | |
|---|---|
| Odvasodás vázágon, nagy méretű gomba termőtest ághelynél, töréscsonkok, száraz ágak | |

| Fa egészségi állapota és életképessége | |
|---|---|
| Beavatkozással a fa élettartama a termőhely által meghatározott maximális életkort megközelíti | |

| Fa ápoltságának mértéke | |
|---|---|
| A fa közepes mértékű ápoláshiányt mutat | |

| Javaslat | |
|---|--|
| Korona közepes (20 %) visszametszése javasolt | |
| , odvas vázág koronabiztosító kötéssel történő megerősítése (4t 3 kötés), gallyazás tető fölött és út úrszelvényben | |

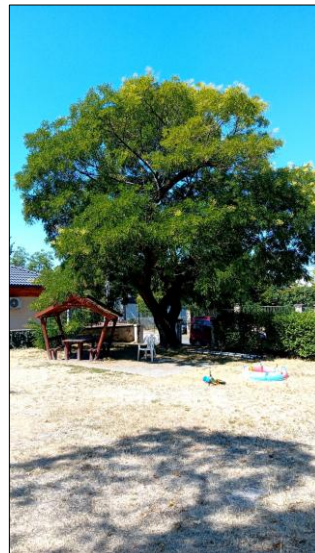
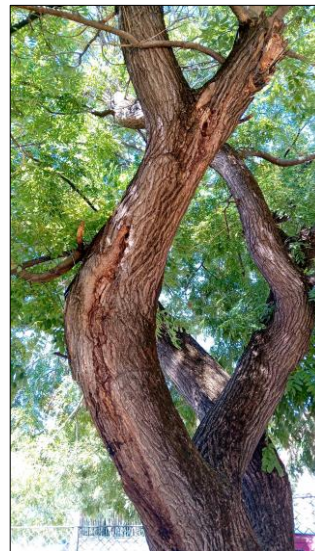
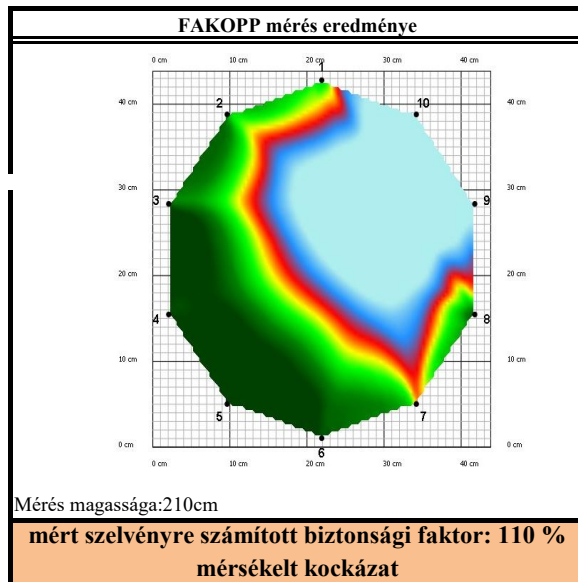
| Alapadatok | |
|---|---|
| Azonosító: | 2 |

| A gyökérzet és gyökérnyak állapota | |
|---|---|
| kerítéslábazat közel van | |

| Törzs állapota | |
|---|---|
| Alacsony törzs | |

| Korona és koronaalap állapota | |
|---|---|
| Vázág korhadás, odvasodás, út őrsvényébe nőtt, száraz ágak | |

| Fa egészségi állapota és életképessége | |
|---|---|
| Beavatkozással a fa élettartama a termőhely által meghatározott maximális életkort megközelíti | |

| Fa ápoltságának mértéke | |
|---|---|
| A fa közepes mértékű ápoláshiányt mutat | |

| Javaslat | |
|---|--|
| <b>Korona közepes (20 %) visszametszése javasolt</b> | |

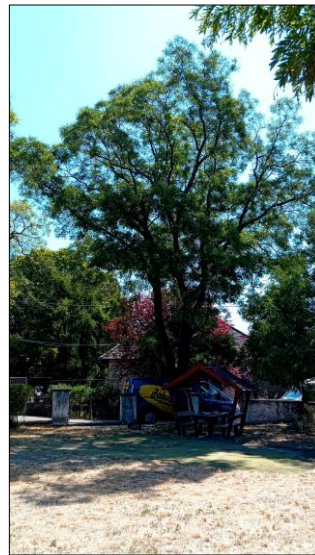
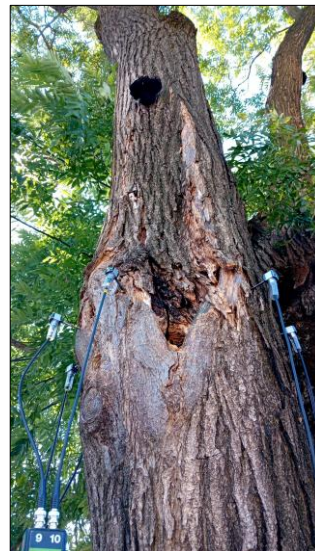
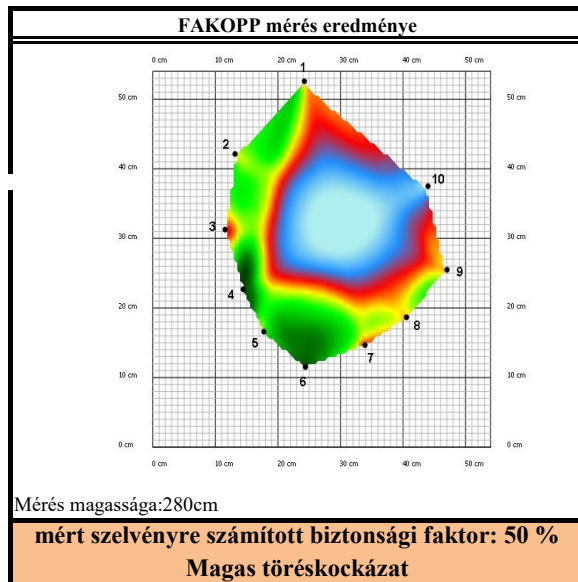
| Alapadatok | |
|---|---|
| Azonosító: | 3 |

| A gyökérzet és gyökérnyak állapota | |
|---|---|
| Felszíni gyökérsérülés, kerítéslábazat közel van | |

| Törzs állapota | |
|---|---|
| Régi kéregsérülés | |

| Korona és koronaalap állapota | |
|---|---|
| Sok ágtörés, vágágakon korhadás, odvasodások, élőhelyként is szolgálhat | |

| Fa egészségi állapota és életképessége | |
|---|---|
| Beavatkozással a fa élettartama a termőhely által meghatározott maximális életkort megközelíti | |

| Fa ápoltságának mértéke | |
|---|---|
| A fa közepes mértékű ápoláshiányt mutat | |

| Javaslat | |
|---|--|
| <b>Korona erős (30 %) visszavágása javasolt</b> | |
| <b>, odvas vágág koronabiztosító kötással történő megerősítése</b> | |

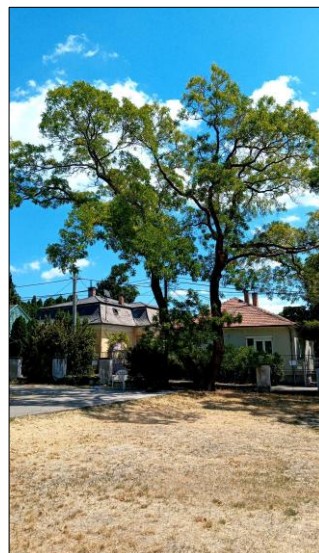
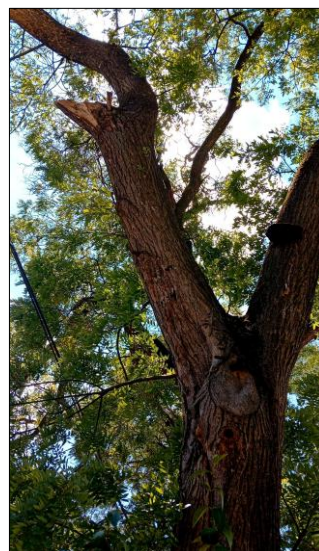
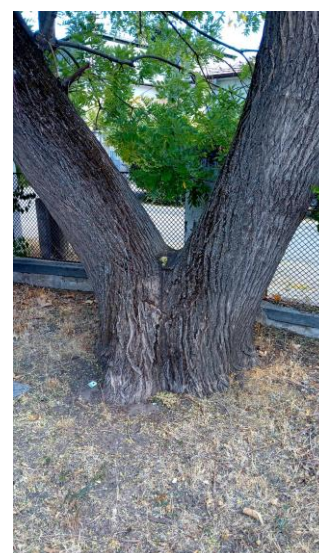
| Alapadatok | |
|---|---|
| Azonosító: | 4 |

| A gyökérzet és gyökérnyak állapota | |
|---|---|
| Gyökérnyak ép, kerítés lábhoz közel van | |

| Törzs állapota | |
|---|---|
| Kéttörzsű, nektriás ágbetegség a déli törzs utca felőli oldalán, | |

| Korona és koronaalap állapota | |
|---|---|
| vázágon néhány méter magasan odú, MÉHEK az odúban, nagy száraz ágak | |

| Fa egészségi állapota és életképessége | |
|---|---|
| A fa a termőhely által meghatározott életkor előtt lecserélendő | |

| Fa ápoltságának mértéke | |
|---|---|
| A fa közepes mértékű ápolásihiányt mutat | |

| Javaslat | |
|---|--|
| Korona közepes (20 %) visszametszése javasolt<br>, odvas vázág koronabiztosító kötéssel történő megerősítése (4t 3 kötés) | |

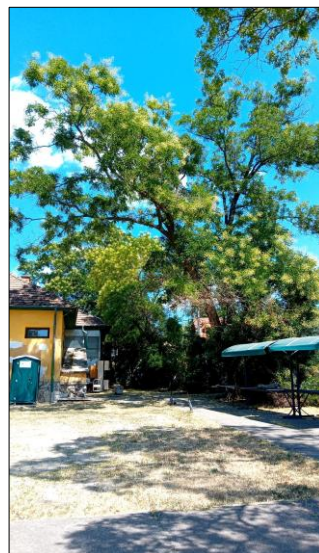
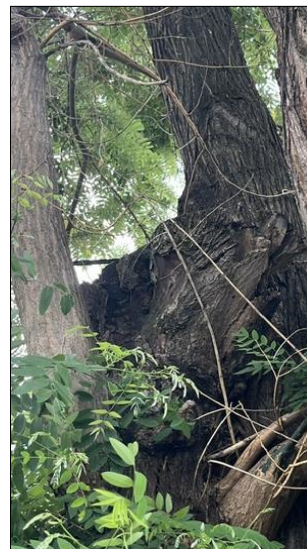
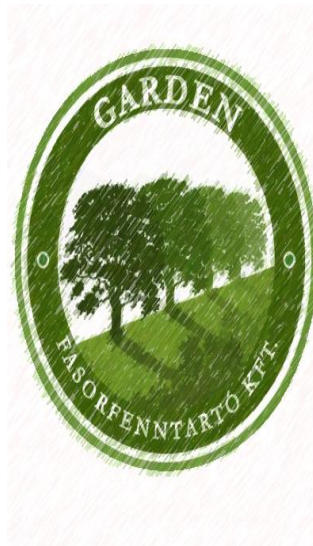
| Alapadatok | |
|---|---|
| Azonosító: | 5 |

| A gyökérzet és gyökérnyak állapota | |
|---|---|
| Felszínt felnyomta, kerítéslábazat közel van | |

| Törzs állapota | |
|---|---|
| Többszörű (tuskóról sarjadt is lehet), egyiken nektrias ágbetegség, felette visszazáradt. A törzsek nincsenek feltisztítva, sok sarjhajtás. | |

| Korona és koronaalap állapota | |
|---|---|
| Vázágon besüppedés, odvasodás, száraz ágak, tető fölé nőtt, vezetékre nőtt. | |

| Fa egészségi állapota és életképessége | |
|---|---|
| A fa a termőhely által meghatározott életkor előtt lecserélendő | |

| Fa ápoltságának mértéke | |
|---|---|
| A fa jelentős mértékű ápolásihiányt mutat | |

| Javaslat | |
|---|--|
| <b>Korona közepes (20 %-os) erélyű visszavágása javasolt</b> | |
| <b>Főleg a tető fölé nyúló koronarész visszametszése szükséges, alul koronaemelés, törzstisztítás.</b> | |

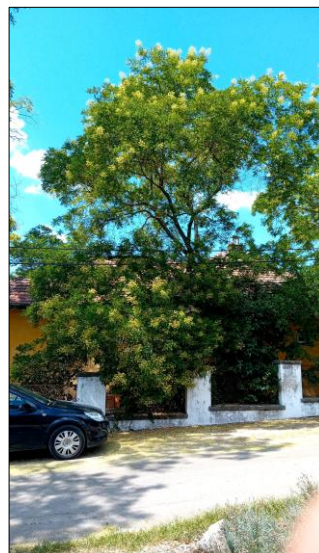
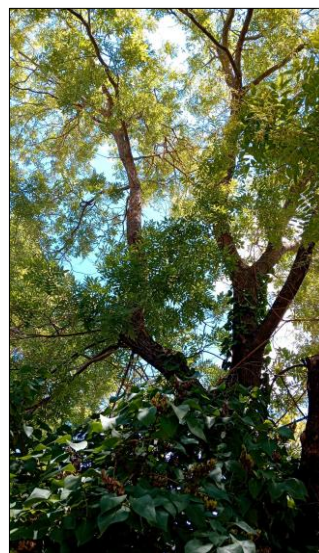
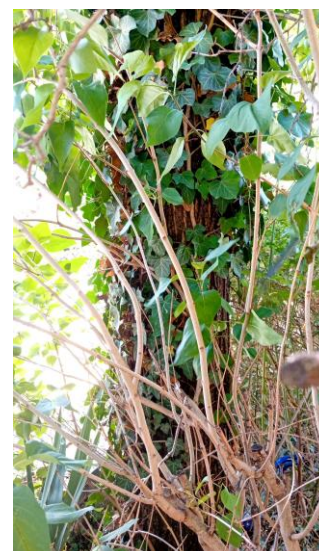
| Alapadatok | |
|---|---|
| Azonosító: | 6 |

| A gyökérzet és gyökérnyak állapota | |
|---|---|
| Takarásban áll, cserjéktől nem jól látható, kerítéslábazat közel van | |

| Törzs állapota | |
|---|---|
| Borostyán és cserje takarja | |

| Korona és koronaalap állapota | |
|---|---|
| Út úrszelvényébe és tetőre nőtt gallyak, száraz gallyak | |

| Fa egészségi állapota és életképessége | |
|---|---|
| A fa a termőhely által meghatározott életkor előtt lecserélendő | |

| Fa ápoltságának mértéke | |
|---|---|
| A fa jelentős mértékű ápoláshiányt mutat | |

| Javaslat | |
|---|--|
| Ápoló metszés elvégzése javasolt | |
| .Borostyán eltávolítása, cserjeirtás a tő körül, gallyazás tető fölött és út felől. | |

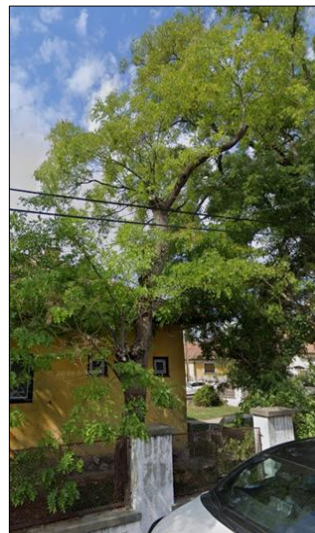
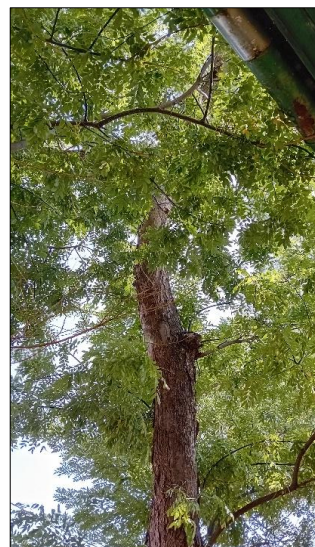
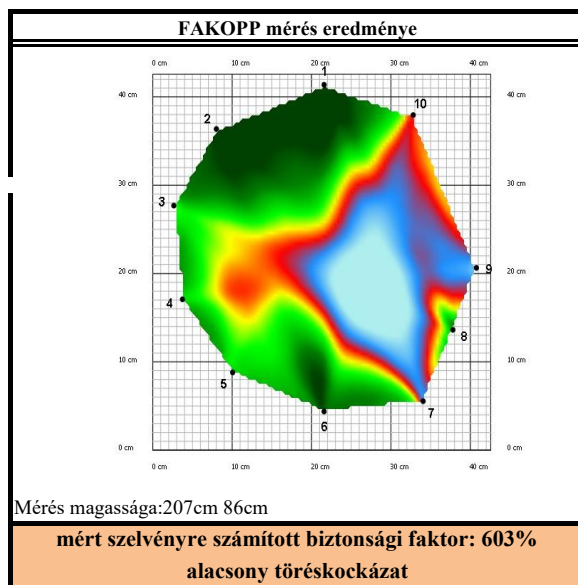
| Alapadatok | |
|---|---|
| Azonosító: | 7 |

| A gyökérzet és gyökérnyak állapota | |
|---|---|
| Gyökérnyaknyak ép, kerítéslábazat közel van | |

| Törzs állapota | |
|---|---|
| Ferde állású, kéregsérülések | |

| Korona és koronaalap állapota | |
|---|---|
| Erősen visszavágott, besüppedés a vázágon, tetőre és út úrszelvényébe nőtt, sudáron udányílás látható, élőhelyként is szolgálhat. | |

| Fa egészségi állapota és életképessége | |
|---|---|
| A fa a termőhely által meghatározott életkor előtt lecserelődő | |

| Fa ápoltságának mértéke | |
|---|---|
| A fa jelentős mértékű ápoláshiányt mutat | |

| Javaslat | |
|---|---|
| Állapota leromlott, nagyon korlátozott a növekedési tere, ezért kivágását javaslom. | |

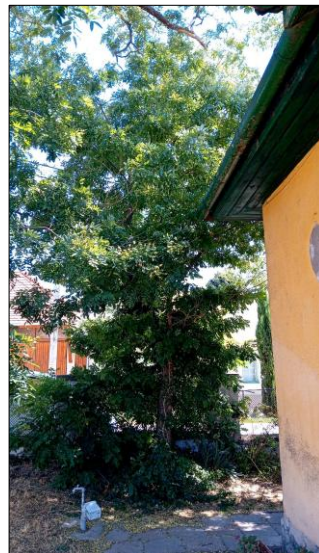
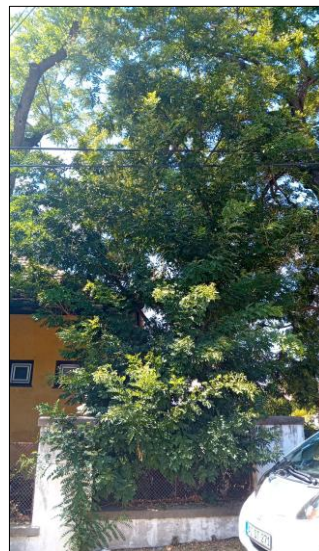
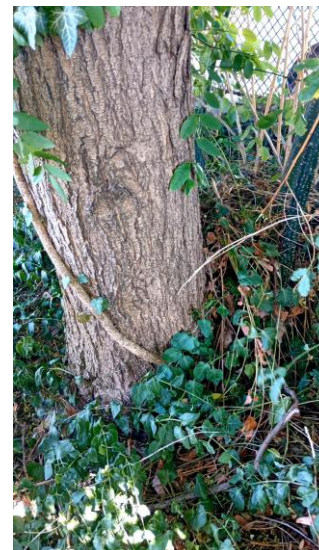
| Alapadatok | |
|---|---|
| Azonosító: | 8 |

| Törzs állapota | |
|---|---|
| Borostyán benőtte | |

| Diósd, Gárdonyi Géza u. 2. | | | | |
|---|---|---|---|---|
| 8 | 26 | 8 | Állapota leromlott, megfelelő méretű növekedési tere nincs. Kivágását javaslom. | |
